# Diamando

Mirror cabinet DM 1/15 1/4" L without electrics  
Armoire de toilette SIDLER No.: 1'504'010

Mirror cabinet DM 1/15 1/4" R without electrics  
Armoire de toilette SIDLER No.: 1'504'020

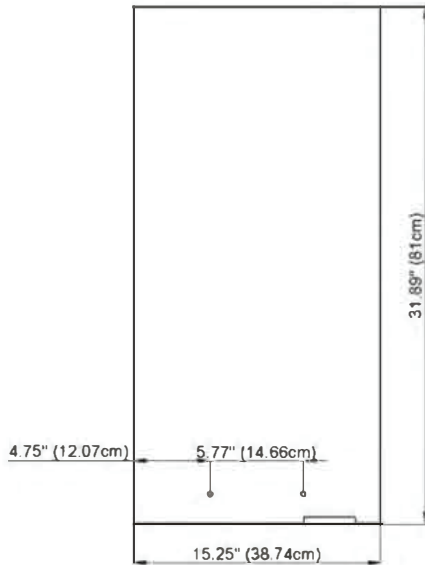
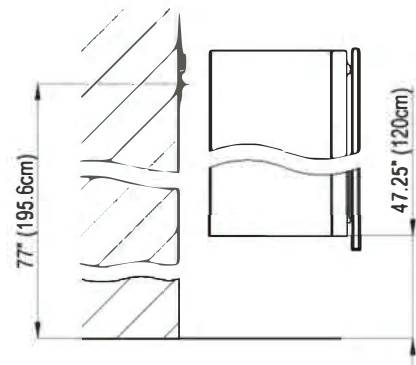
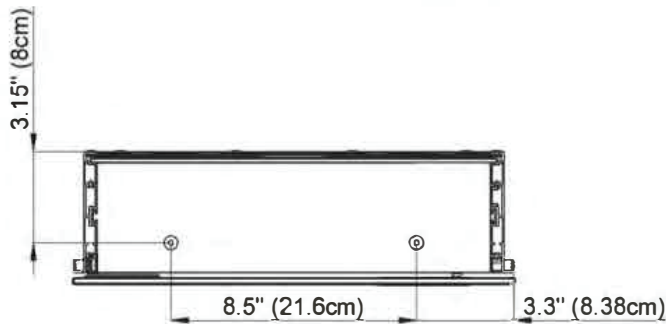
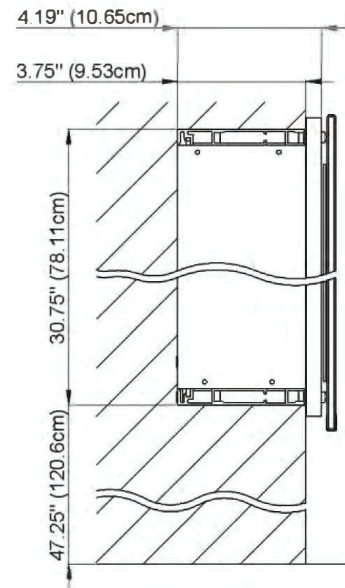
Aluminium case  
Hinge on the left  
3 adjustable glass trays  
1 cosmetic box, 1 cosmetic mirror

Rough opening : 30.75 x 14.5

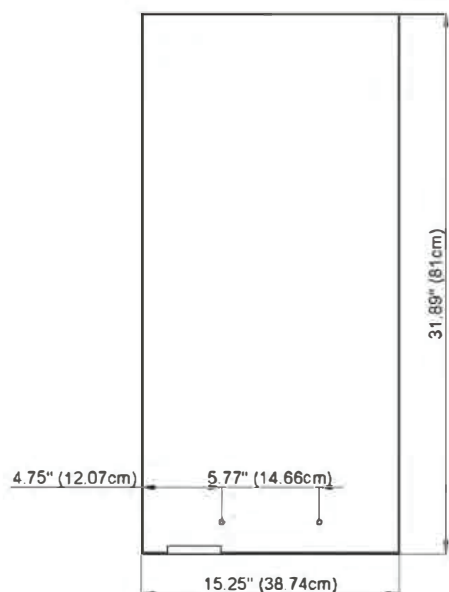
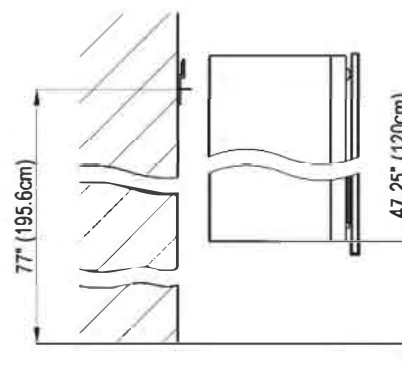
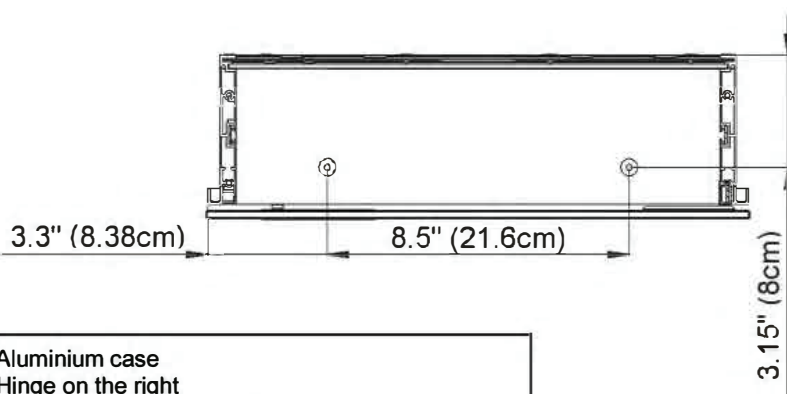
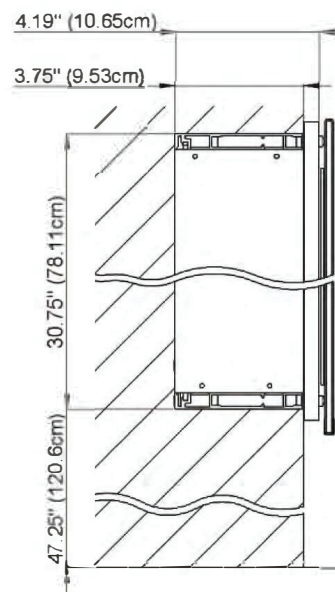
Aluminium case  
Hinge on the right  
3 adjustable glass trays  
1 cosmetic box, 1 cosmetic mirror

Rough opening : 30.75 x 14.5
